INFORME PRELIMINAR SOBRE EL ESTADO ACTUAL DEL EDIFICIO DE LAS ANTIGUAS COLONIAS SALINAS (CASTRILLÓN)

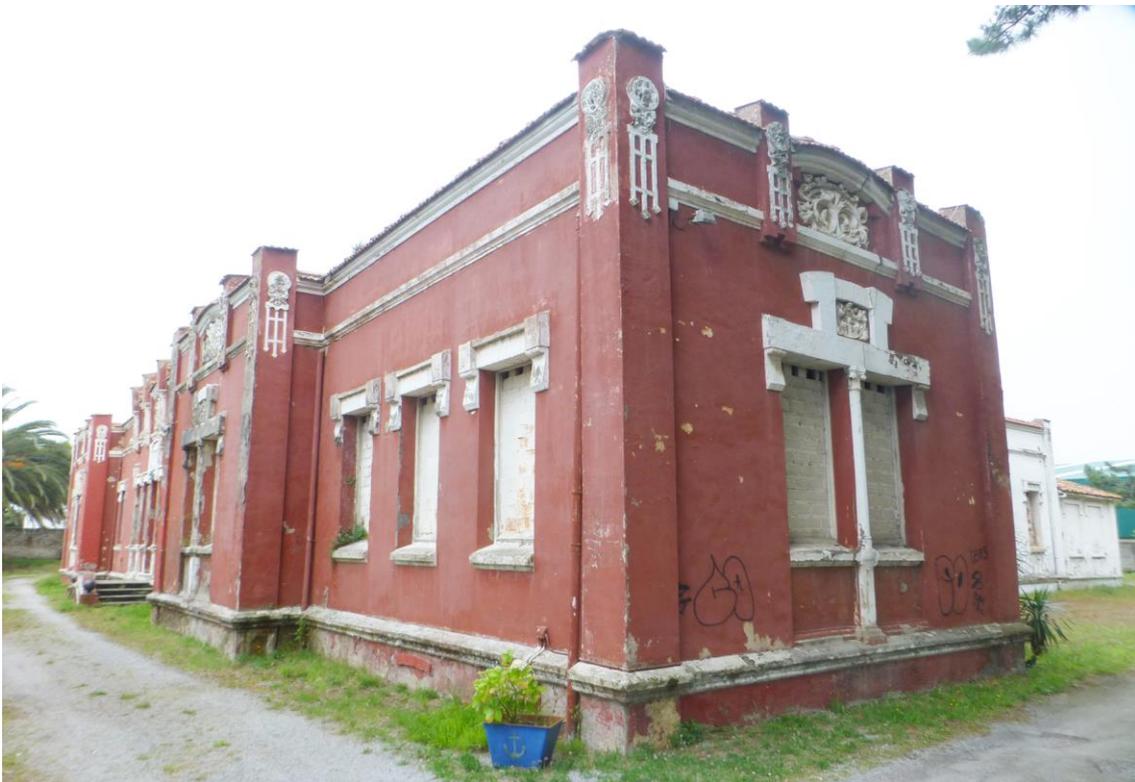
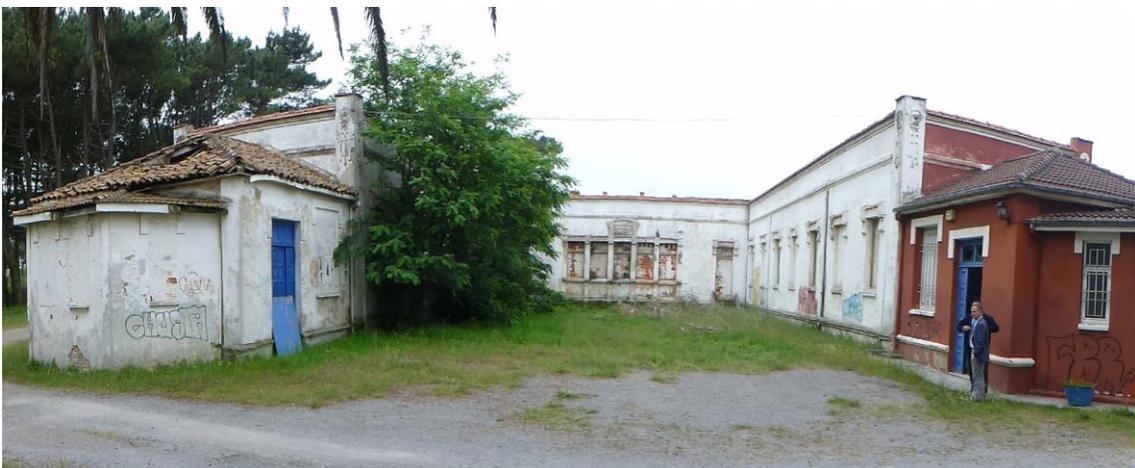
Fotografías 1 y 2: fachadas principal y lateral derecha, y posterior, respectivamente.

Se exceptúa una zona de tejado de unos 92 m² en la parte posterior, donde se colocó teja mixta de hormigón como consecuencia de una actuación ejecutada varios años atrás (ver cuerpo situado a la derecha de la fotografía 2 anterior).

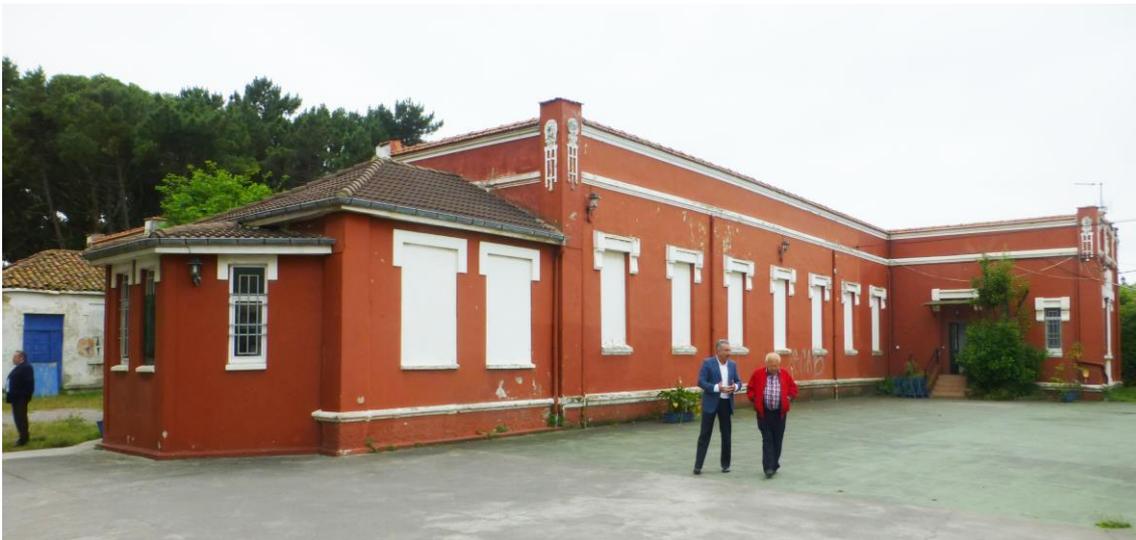
Únicamente algunas estancias situadas en la parte izquierda del bloque principal, y una pequeña nave adosada al cierre perimetral situado al Norte de la parcela, que sirve para ubicar la ya citada sede de la cofradía gastronómica de "La Buena Mesa del Mar", aparentan encontrarse en mejor situación. La fotografía 3 muestra precisamente dichas oficinas, localizadas en el cuerpo visible a la derecha de la imagen.

Fotografía 3: fachadas lateral izquierda, con las oficinas de la cofradía "La Buena Mesa del Mar".

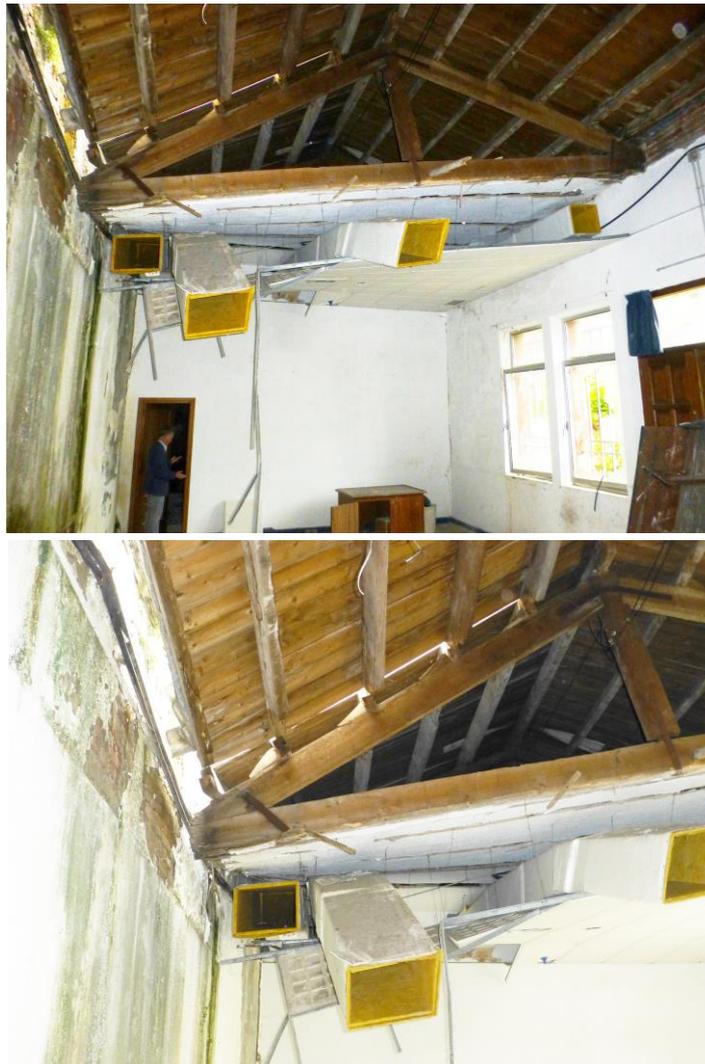
Como era de esperar, los daños más graves se localizan en la cubierta, donde a pesar de la ligereza del fibrocemento, algunas cerchas han colapsado por la pudrición del cogote (fotografías 4 y 5). El origen del problema reside con toda probabilidad en el mal funcionamiento y en la obstrucción de la red de evacuación de pluviales, a causa de la acumulación de materia orgánica proveniente de la superficie arbolada.

Fotografías 4 y 5: colapso de las cerchas en la nave central.

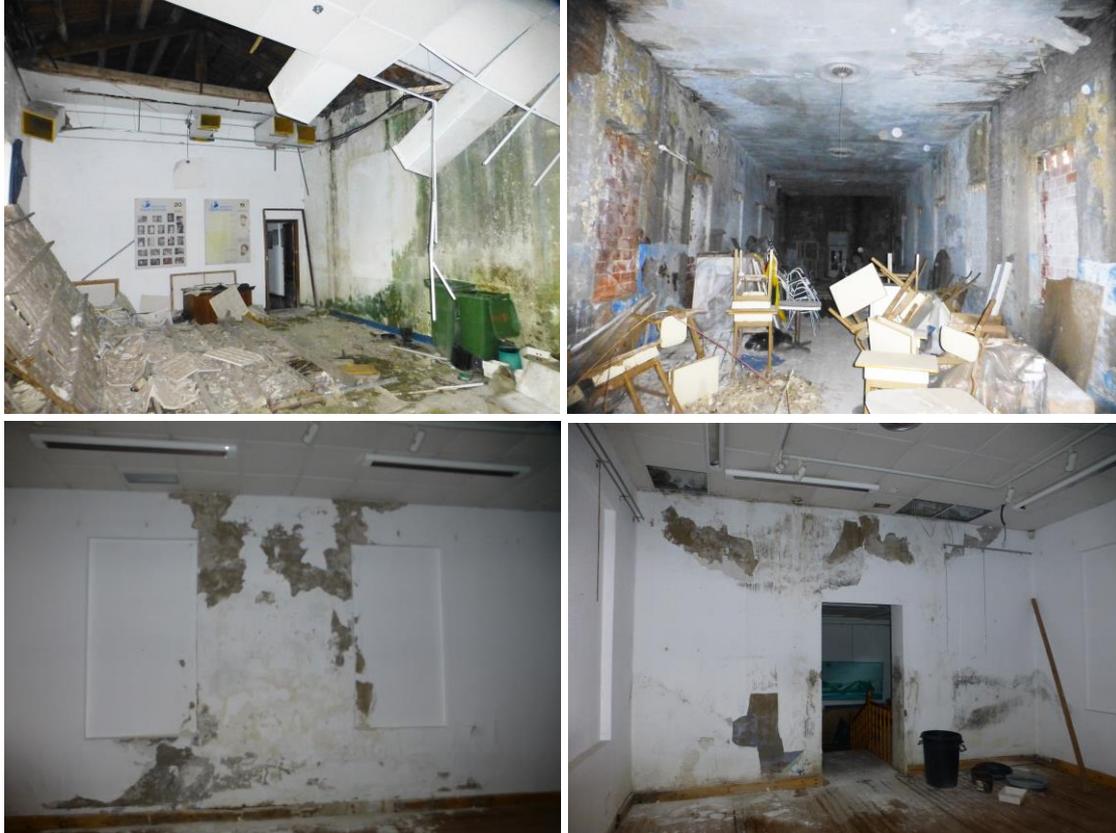
También las restantes naves del complejo muestran evidentes síntomas de entradas de agua desde el tejado (fotografías 6, 7, 8 y 9).

Fotografías 6, 7, 8 y 9: filtraciones de agua en otras dependencias del complejo.

En cuanto a las naves, parece evidente que la Sur se encuentra en estado de ruina, con importantes entradas de agua a través de todos sus cerramientos (ver fotografía 7 anterior) y con la cámara sanitaria arruinada por efecto de la humedad.

Respecto a la Norte, donde se ubicaba la sala de exposiciones, también muestra dos importantes filtraciones procedentes de la cubierta, que actualmente afectan de manera grave al menos a dos de sus muros perimetrales (ver fotografías 8 y 9).

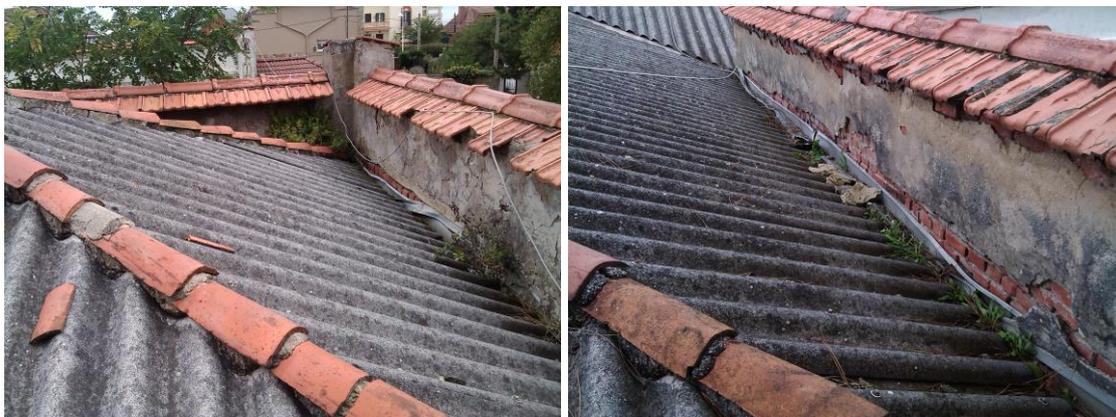
Según se ha mencionado, la causa desencadenante de este proceso de degradación generalizada que sufre el edificio en su conjunto, no es otro que el pésimo estado de su cubierta y en especial de su red de evacuación. Las fotografías 11 y 12 permiten apreciar el pesebrón perimetral, que incluso se ha desprendido del soporte de fábrica, favoreciendo las filtraciones del agua de lluvia hacia el interior del inmueble.

Fotografías 11 y 12: lamentable estado de la red de evacuación de pluviales.

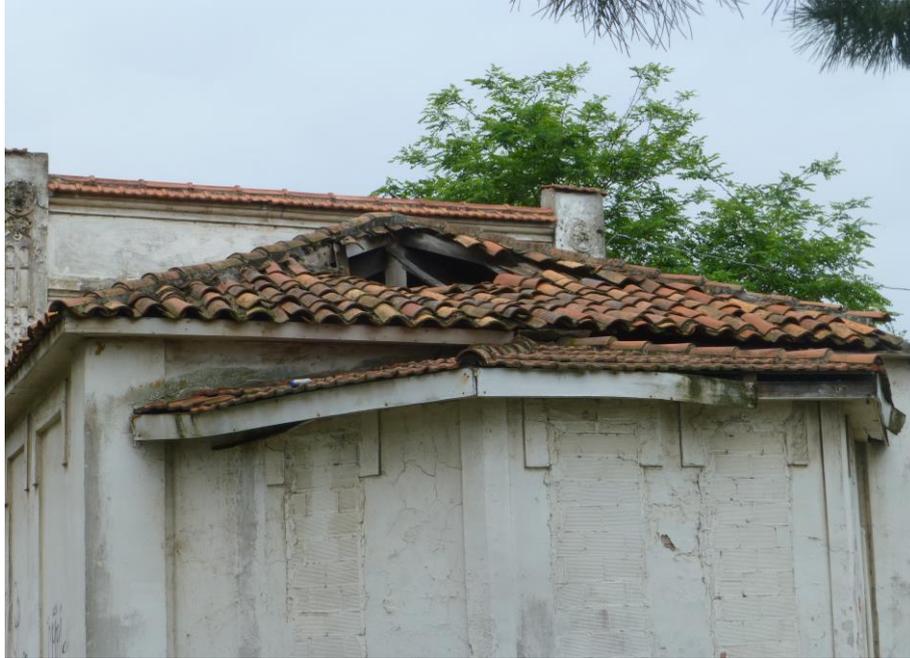
En este sentido hasta los faldones de menores dimensiones muestran ya desplomes parciales de cierta entidad (fotografía 13).

Fotografía 13: desplome parcial de la cubierta en los faldones más pequeños.

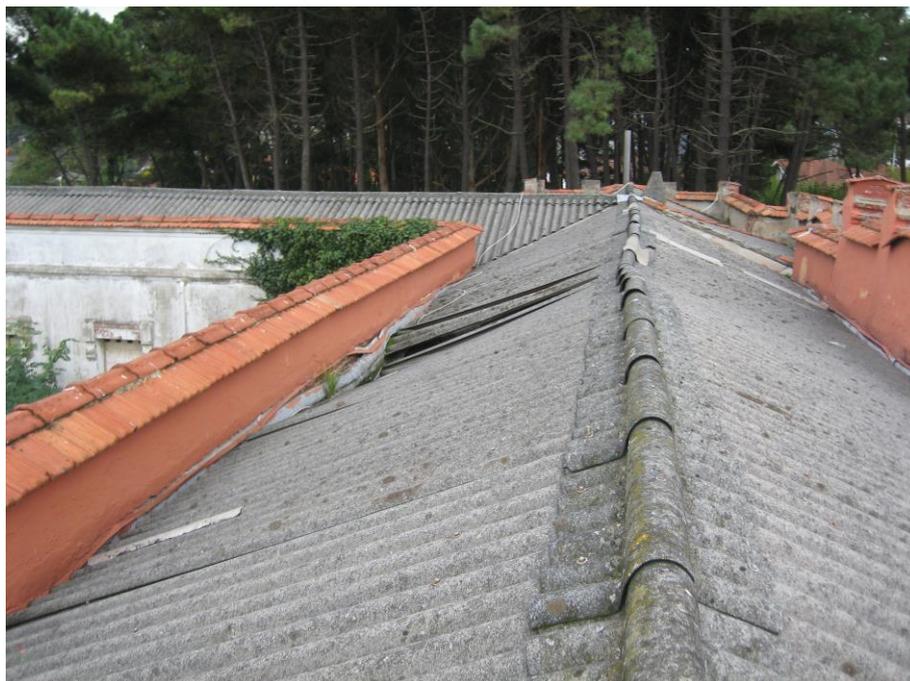
De hecho, incluso las zonas concretas donde en su día se realizó un mínimo mantenimiento de la red de saneamiento de la cubierta, en la actualidad también presentan fallos graves de estanqueidad. La fotografía 14 permite apreciar el tratamiento mediante caucho acrílico del intradós de la coronación de la fachada. Como puede comprobarse, a pesar de ello el pesebrón ha fallado en esta misma zona, que se corresponde además con los apoyos de las cerchas siniestradas debido a la pudrición de la testa del tirante (ver fotografías 4 y 5 anteriores).

Fotografía 14: fallo del pesebrón y colapso de las cerchas por la pudrición del cogote.

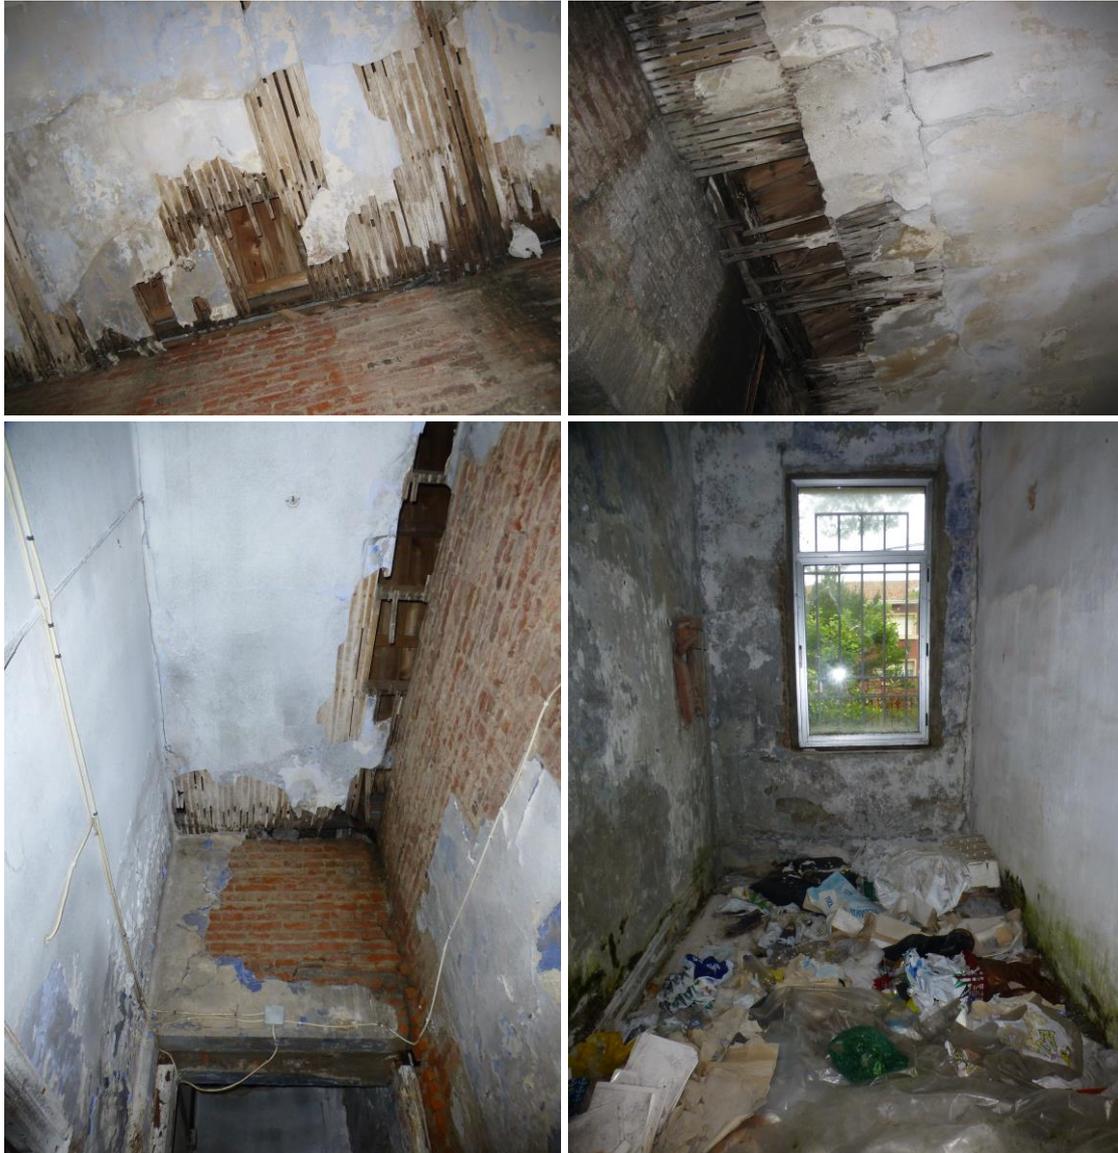
Las fotografías 15, 16, 17 y 18 siguientes permiten comprobar el estado de ruina en que se encuentran diferentes estancias del complejo, con la única excepción de las habitaciones utilizadas como oficinas por la cofradía gastronómica de “La Buena Mesa del Mar”.

Fotografía 15, 16, 17 y 18: deterioro de los paramentos interiores por la acción del agua (Nave Sur).

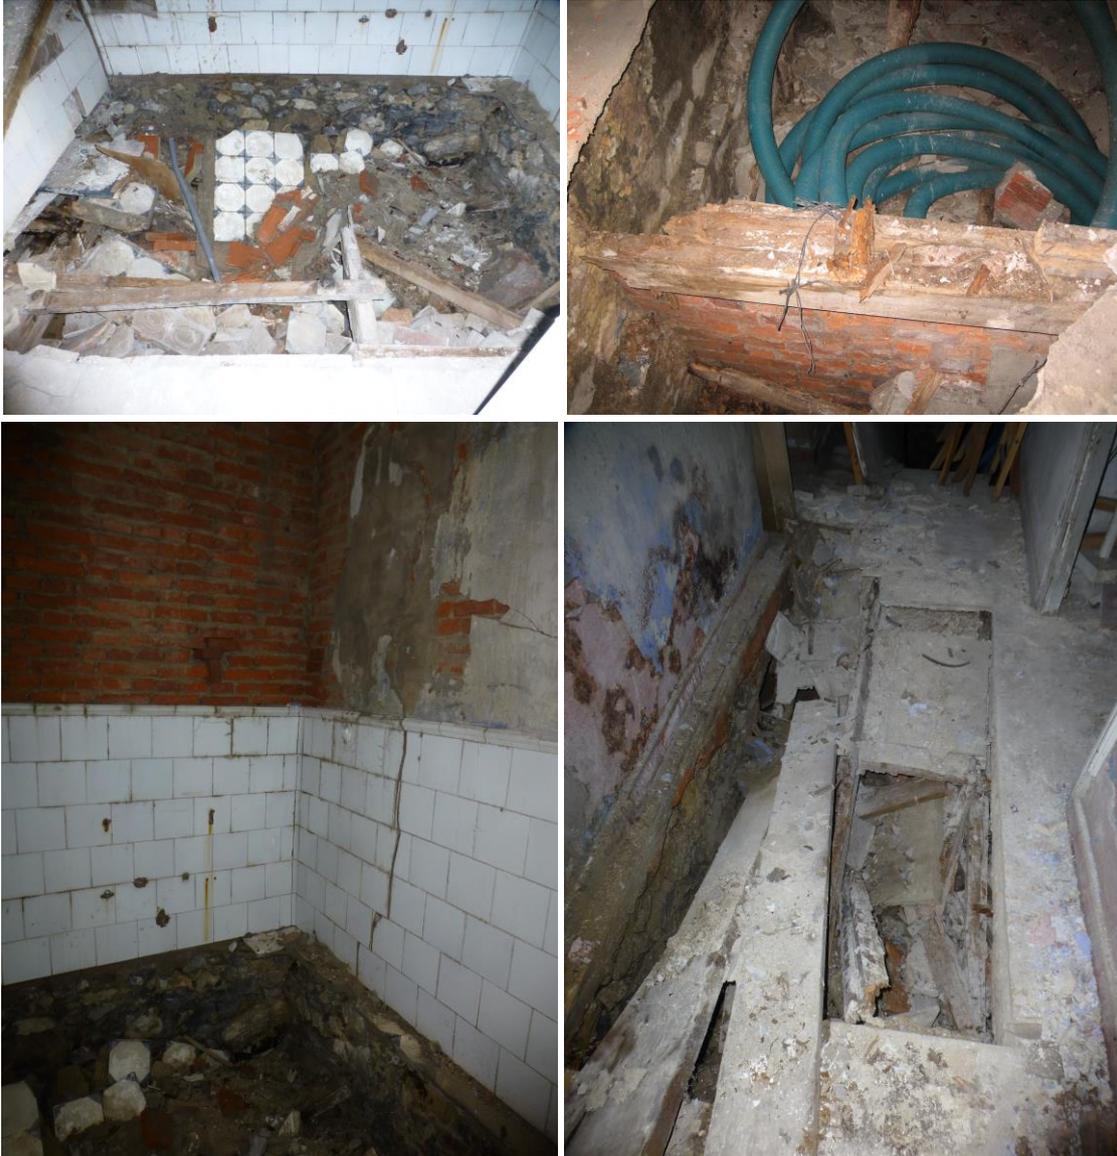
Evidentemente este misma agua, coadyuvada con la humedad de ascensión capilar, ha dañado con especial virulencia el arranque de los muros de carga y con ello los apoyos de las viguetas que conforman la cámara sanitaria.

Y con posterioridad ha provocado el deterioro de las escuadrías de madera por los hongos xilófagos; e incluso varios de sus soportes cerámicos, ocasionando el colapso del forjado en distintas partes del edificio, que incluyen tanto salones y pequeñas piezas, como pasillos y zonas comunes.

Las fotografías 19, 20, 21 y 22 muestran algunos recintos y parte del pasillo afectados. El desplome del forjado permite observar la cimentación corrida del edificio, ejecutada con mampuestos de caliza y mortero de cemento.

Fotografías 19, 20, 21 y 22: el forjado sanitario ha colapsado como consecuencia de la humedad.

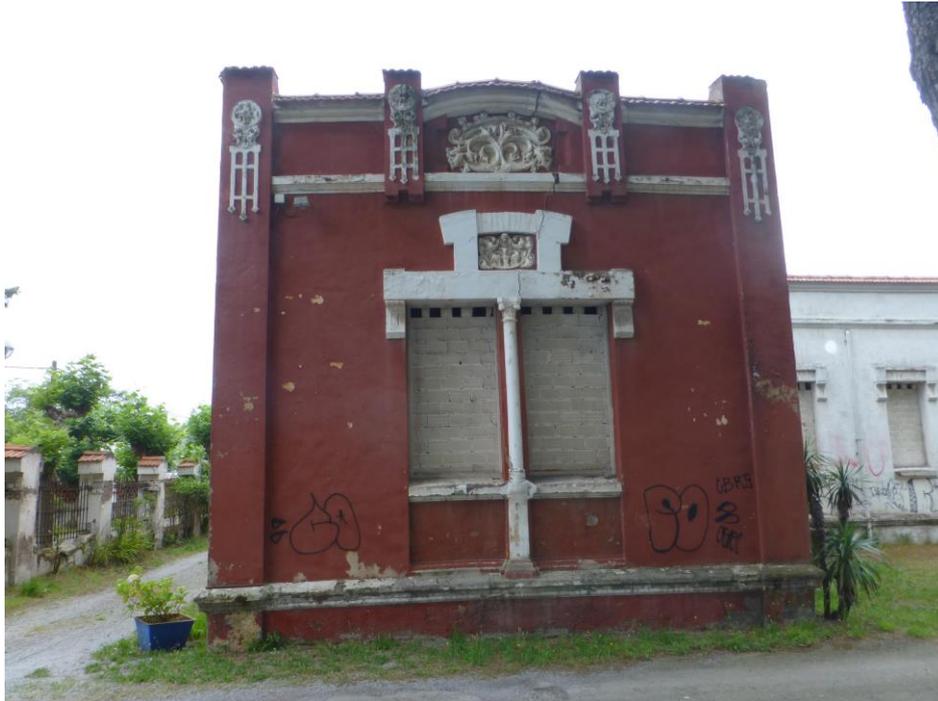
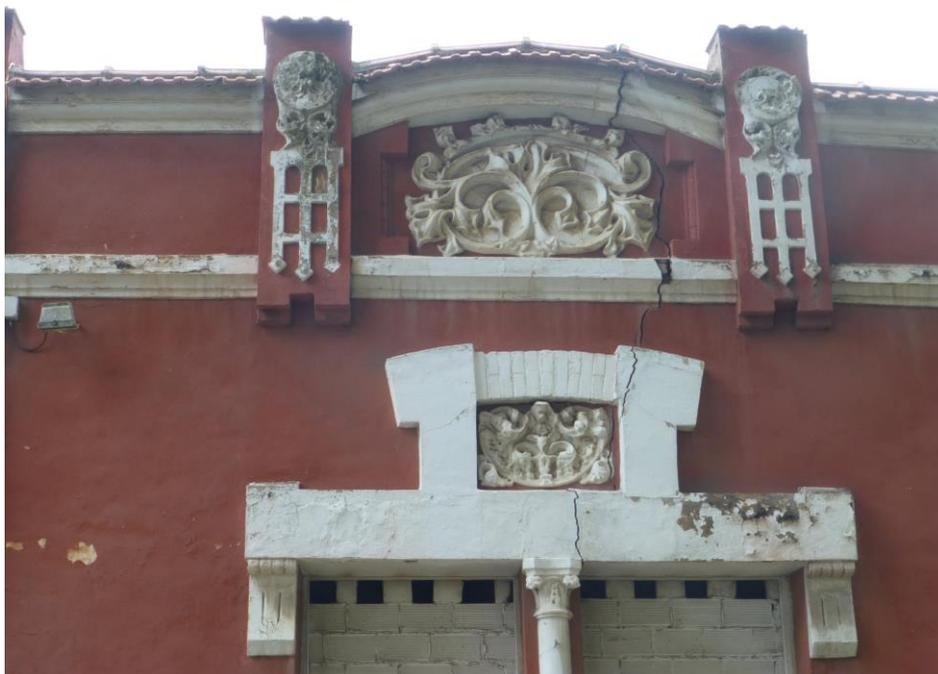
La más significativa se sitúa en la fachada lateral derecha del edificio, aproximadamente en el centro del hueco. Tiene una directriz esencialmente vertical, que arranca desde la cimentación y continúa a través del machón que separa los dos huecos, después se desplaza ligeramente a la derecha para fracturar uno de los

riñones del pequeño arco de descarga dispuesto sobre el citado machón y finalmente progresa hasta la coronación de la fachada, donde alcanza su mayor amplitud. Es decir, que todo parece indicar que se trata de un pequeño vuelco del muro de carga, posiblemente debido al efecto palanca provocado por el colapso de la cercha visible en la fotografías 4 y 5 anteriores; o incluso a un eventual asentamiento diferencial de la esquina del edificio.

Las fotografías 23 y 24 muestran la posición relativa de esta lesión, sin duda la más relevante de las visibles en las fachadas.

Fotografías 23 y 24: grieta existente en la fachada lateral derecha.

En cualquier caso, para analizar con precisión el origen del proceso de fallo y determinar la solución más correcta para estos muros de carga, sería necesario en primer lugar instrumentar la lesión, y después efectuar un seguimiento de su evolución, incluyendo el control de la humedad y la temperatura del aire ambiente, con el fin de estudiar la posible influencia de los cambios higrotérmicos en los movimientos de la fábrica.

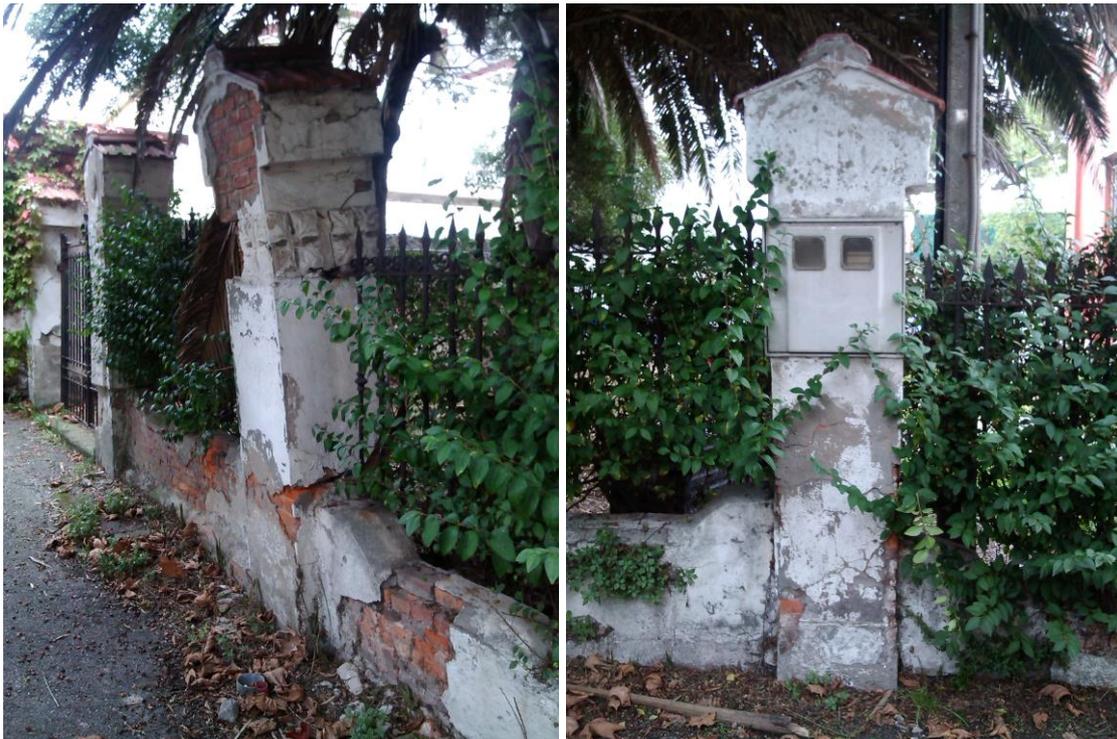
Por último hacer constar que la parte de cierre perimetral ejecutado con pilastras de ladrillo y enrejado metálico, igualmente muestra un precario estado. Efectivamente, además de otras lesiones de menor importancia, sí debe hacerse constar que uno de estos elementos situado frente a la fachada principal, presenta un relevante desplome debido al empuje de las raíces de una palmera próxima (fotografía 25).

Este problema puede ocasionar la caída de la pilastra, que a su vez arrastraría a las otras situadas a ambos lados, con el peligro adicional de que estas últimas soportan los cuadros eléctricos y de gas (fotografía 26).

Fotografías 25 y 26: desplome de los machones sobre los que se anclan las rejas de la valla.

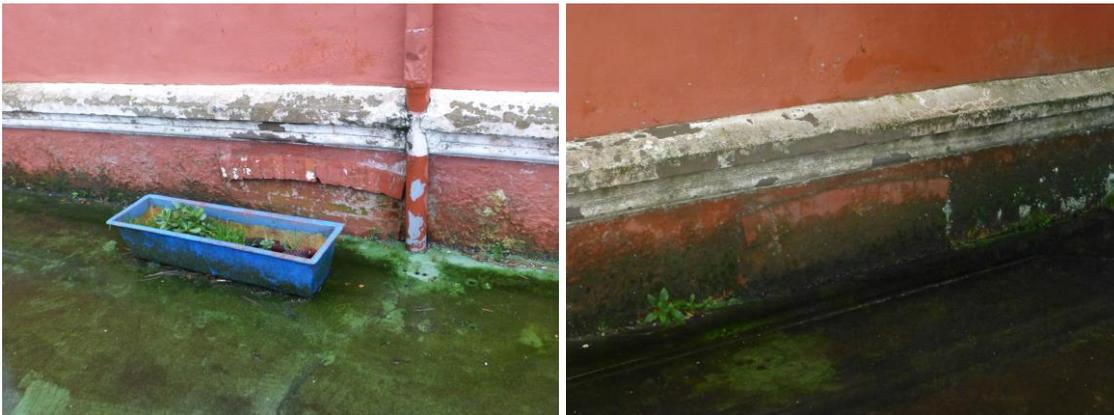
En este punto se hace constar que las ventilaciones con que contaba el forjado sanitario para garantizar la renovación del aire, fueron condenadas hace muchos años (fotografías 27 y 28). Esta incorrecta actuación no ha hecho más que favorecer aún más la pudrición de los elementos de madera y el deterioro general de los arranques y forjados de planta baja.

Fotografías 27 y 28: las ventilaciones de la cámara sanitaria se cegaron muchos años atrás.

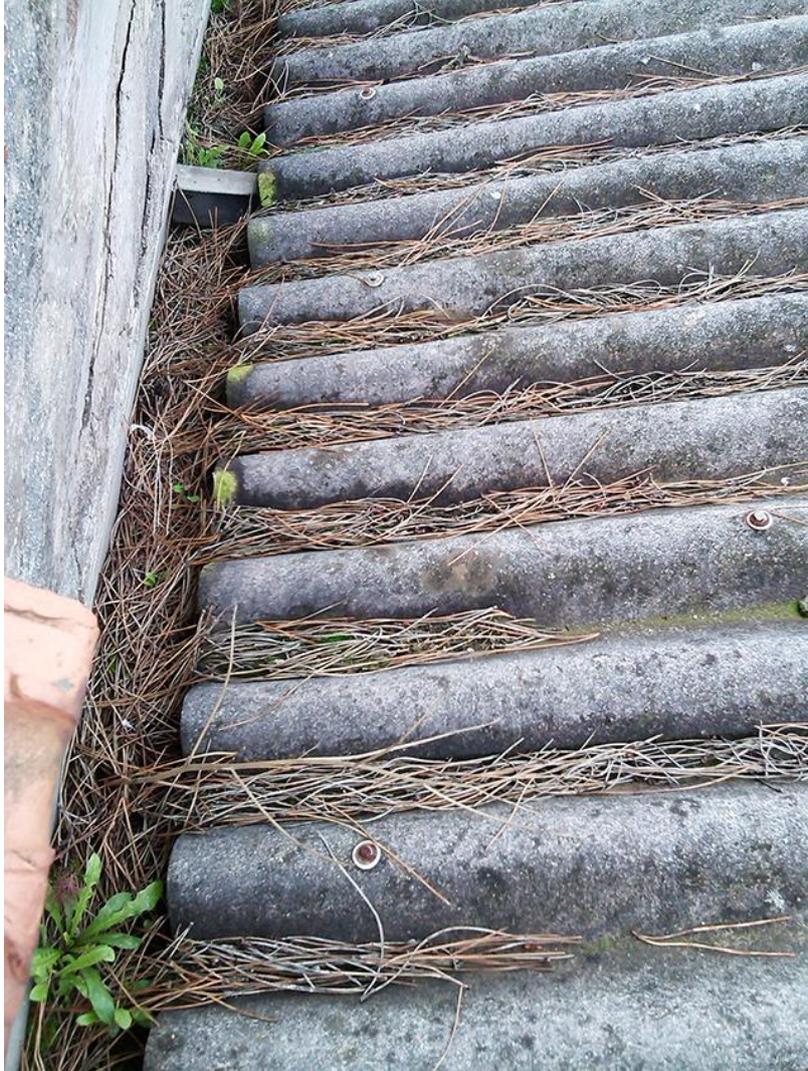
Es importante hacer constar el problema que plantea la actual disposición de la red de recogida de pluviales; y más concretamente la existencia de un pesebrón que recorre perimetralmente el edificio. Como suele ser habitual en estos casos, los atascos son frecuentes, en especial a causa de las acículas de los pinos.

La fotografía 29 permite apreciar la acumulación de materia orgánica en el pesebrón y el consiguiente atasco de la red de evacuación.

Fotografía 29: acumulación de materia orgánica en el pesebrón.

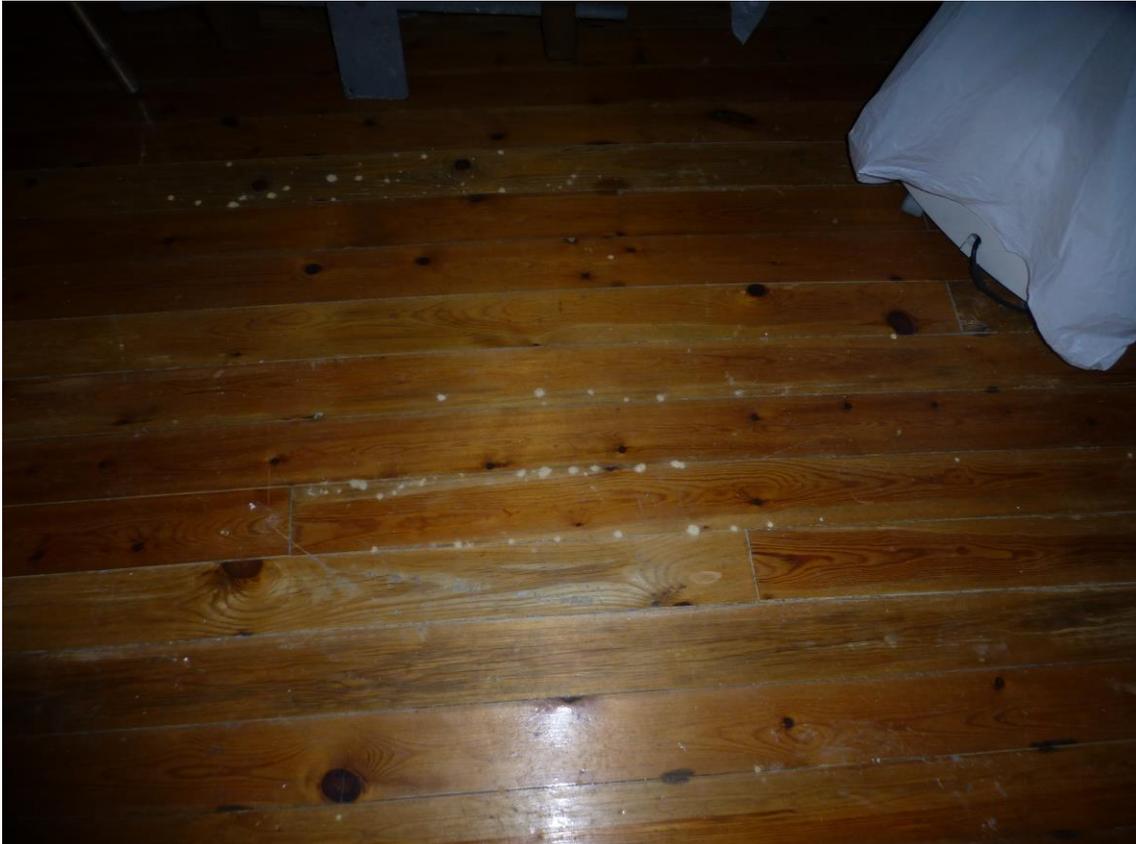
Sin embargo, a diferencia de la anterior, ahora el forjado sanitario no muestra lesiones de gravedad, al menos en una primera inspección visual. Lo que sí puede afirmarse es que el suelo de madera está afectado por los insectos xilófagos. Los ataques de carcomas se encuentran activos, tal y como pudo comprobarse durante la primera de las visitas (fotografía 30).

Fotografía 20: orificios de salida y serrín depositado por las carcomas.
