## IDENTIFICACIÓN Y LOCALIZACIÓN

**Dirección:** La Colonia, 02

**Población:** Salinas

**Titularidad:** Universidad de Oviedo

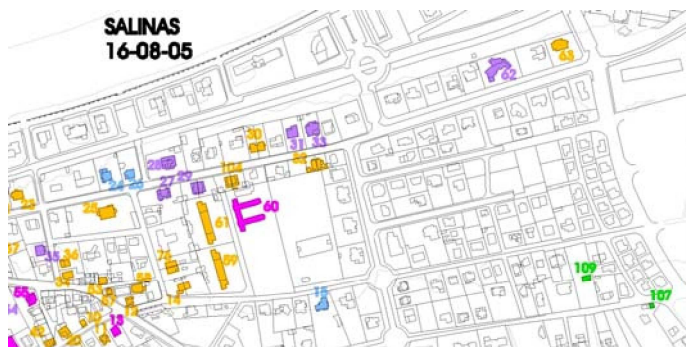
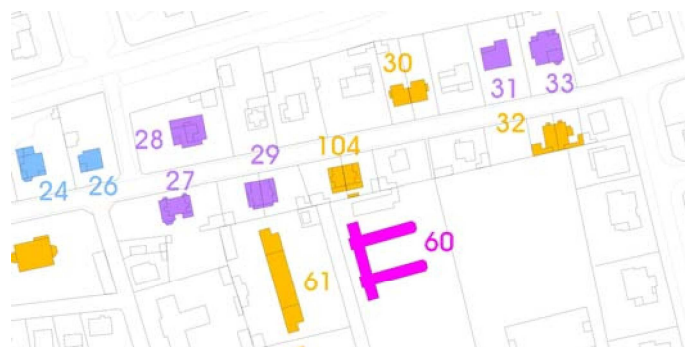
**Estado Conservación:** Malo

**Elementos Discordantes:** Ventanas de aluminio y canalones en la parte reparada.

**Patologías:** Humedades en fachada, pintura en mal estado. Parte del edificio está en muy mal estado, sin posibilidad de ser usado.

**Observaciones:** El edificio presenta claramente dos partes, una rehabilitada recientemente y la otra prácticamente en estado ruinoso.

**Medidas de reparación recomendadas:** Trabajos de reparación integral, y principalmente restauración de fachadas. Mantenimiento y conservación.

**Condiciones Particulares:** Ocupación y Altura: Edificación existente  
Condiciones estéticas y compositivas:  
Conservar la composición de fachadas, petos y cubiertas.  
Repetar los revestimientos y la decoración.  
Eliminar carpinterías de aluminio y restituirlas por carpinterías de diseño y material a las originales.
