PROGRAMA DE NECESIDADES PARA LA REHABILITACION FUNCIONAL DE LAS COLONIAS ESCOLARES DE LA UNIVERSIDAD DE OVIEDO EN SALINAS (CASTRILLÓN-ASTURIAS)

Asociación Junta de Colonias Escolares de la Universidad de Oviedo-AJCEUO

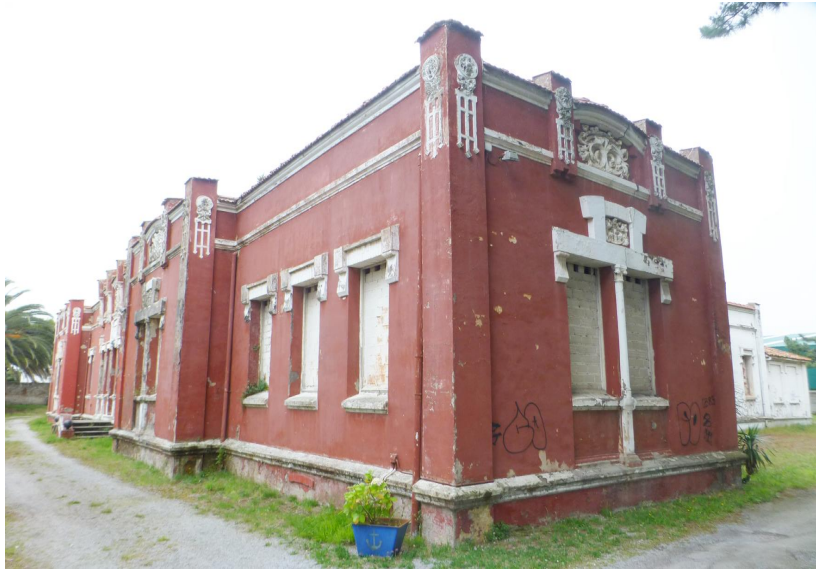
La fotografía 1 muestra una vista parcial de sus fachadas principal (orientación Oeste) y lateral derecha (orientación Sur). Precisamente de los paramentos más afectados por los agrietamientos y con una evidente pérdida de verticalidad

Figura 1: Fachada principal y lateral derecha de Las Colonias en Salinas (Castrillón).

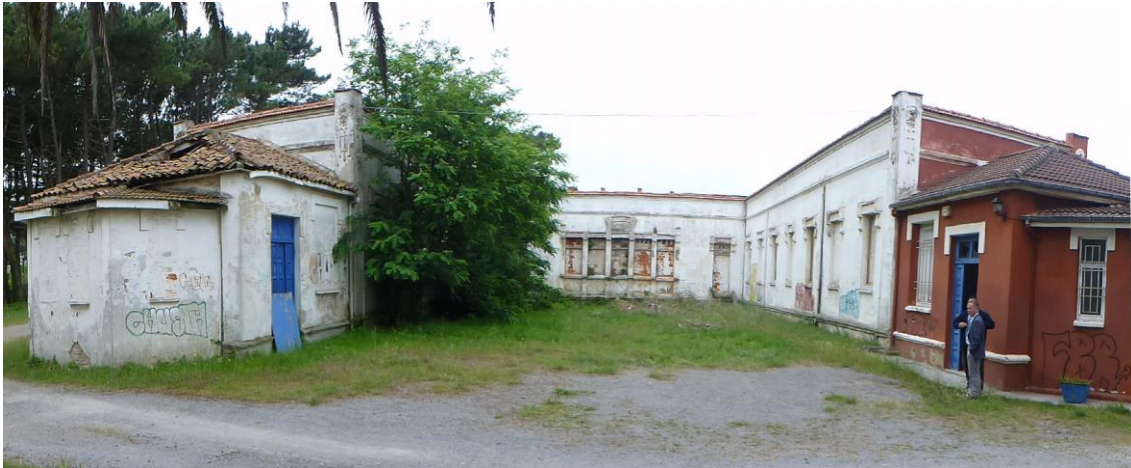
Por su parte la Figura 2 permite apreciar el estado en que se encuentran actualmente los paramentos exteriores correspondientes a la fachada posterior.

Figura 2: Fachada posterior de Las Colonias en Salinas (Castrillón).

Se exceptúa una zona de tejado de unos 92 m² en esta misma parte posterior, donde se colocó teja mixta de hormigón como consecuencia de una actuación ejecutada varios años atrás (ver cuerpo situado a la derecha de la Figura 2).

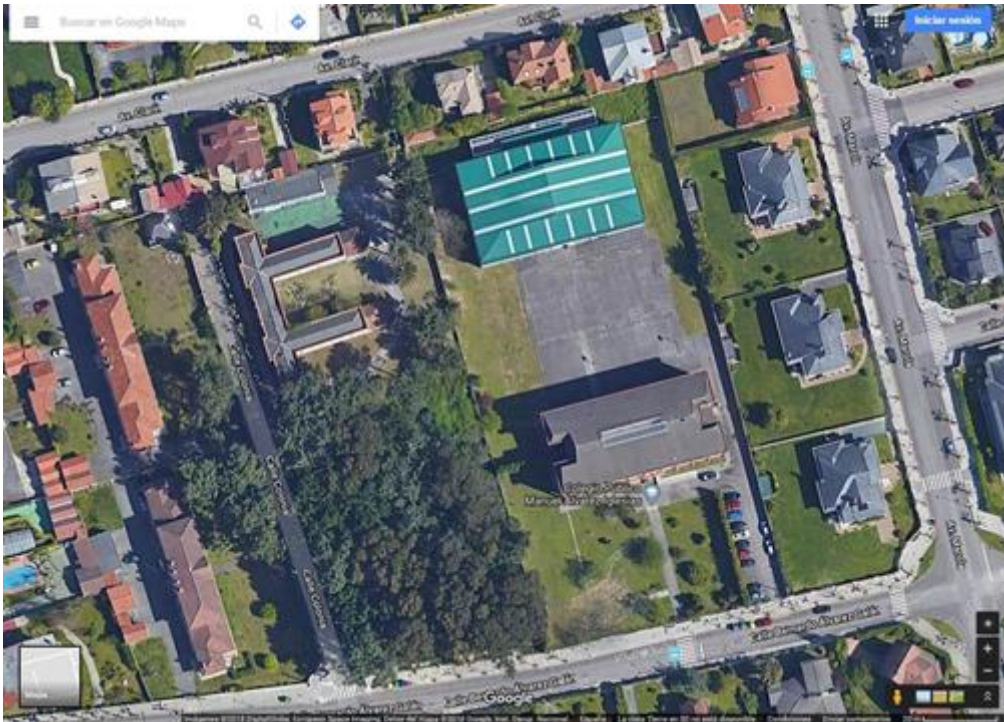
Figura 3: Ortofoto de la finca Las Colonias y colindantes

Un edificio auxiliar (1) que se debe ampliar, para mantener su dedicación a cocina, despensa, comedor y servicios higiénicos para los residentes y participantes, creando la Plaza como espacio utilizable para actos públicos al aire libre.

Un nuevo módulo que indicativamente puede instalarse entre los dos pabellones laterales, creando así el Patio (5), como espacio ajardinado para recreo de residentes o donde mejor convenga. Este módulo se pretende que tenga un sótano para almacén, una planta baja y un primer piso, dedicados a aulario y sala social. Para el nuevo módulo (3), se pide la mayor creatividad. El módulo (3) es pieza crítica del proyecto de rehabilitación; pues si, por una parte, el edificio (2) asienta y conserva fielmente sus raíces centenarias y su funcionalidad, el módulo (3) garantiza la viabilidad del proyecto como residencia y es el símbolo del nuevo ciclo, después de los primeros 125 años.

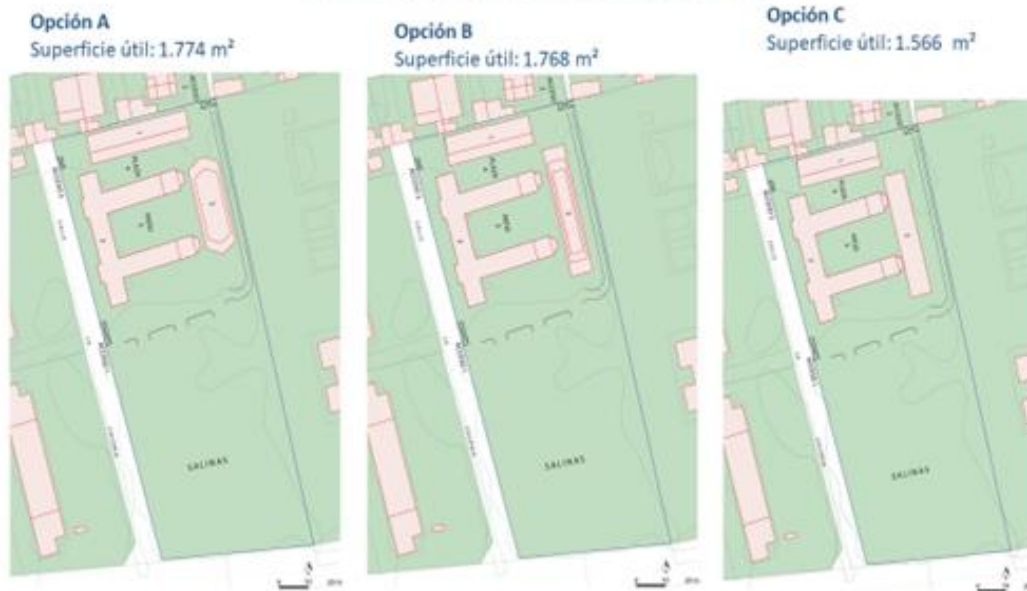
Figura 4 Esquema orientativo de concreción física de necesidades 1

A modo de orientación de las necesidades funcionales que estima la propiedad y su traslado físico a la finca, ofrecemos a continuación unos esquemas de carácter indicativo para su reocupación, mediante la recuperación de su función tradicional, asegurando su viabilidad como residencia de estudiantes.

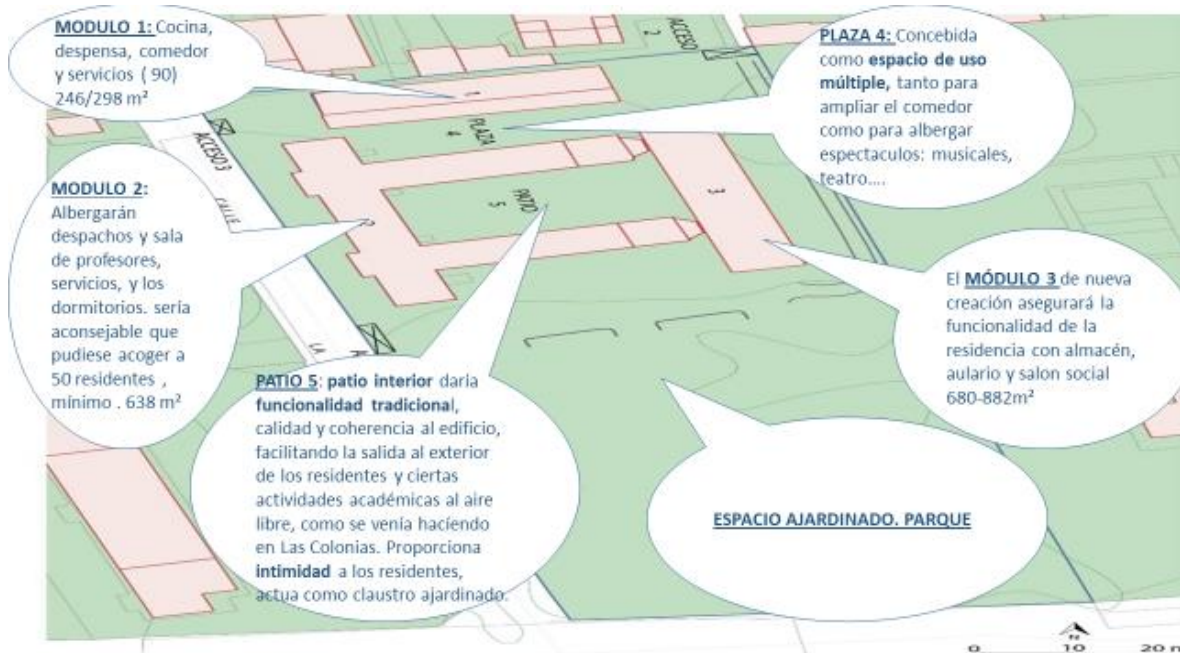
Figura 5: Esquema orientativo de concreción física de necesidades 2

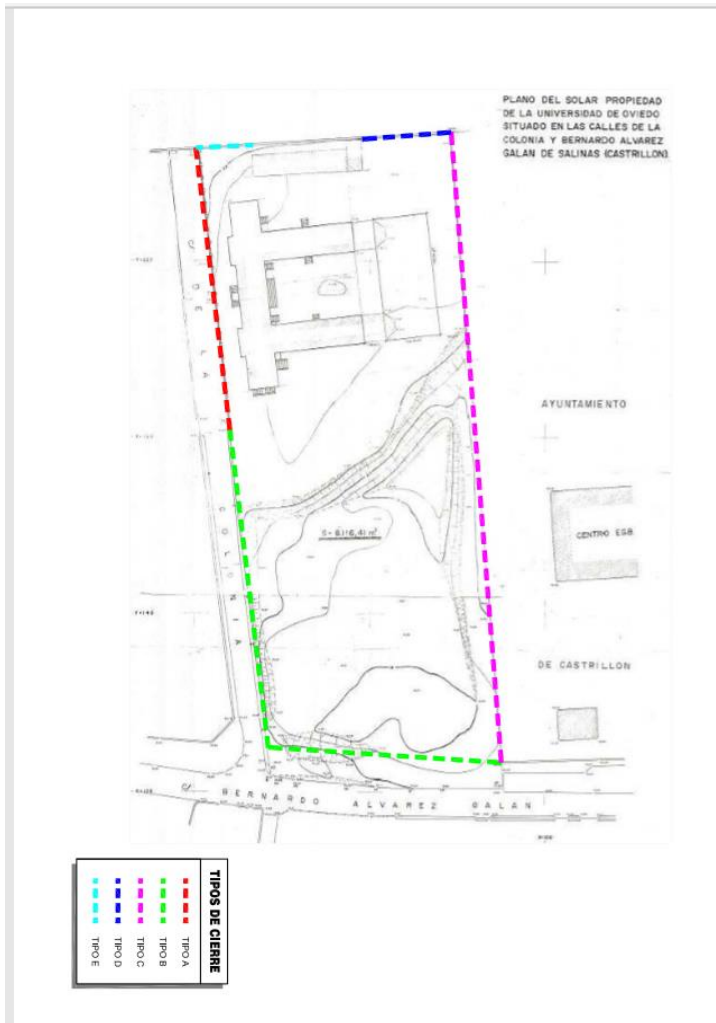
Figura 6 Esquema indicativo de cierre de la finca Las Colonias
